Free Form-Holzdach für das Golfklubhaus

Pocheon, KR

Golfklubhaus mit riesigem Free Form-Dach

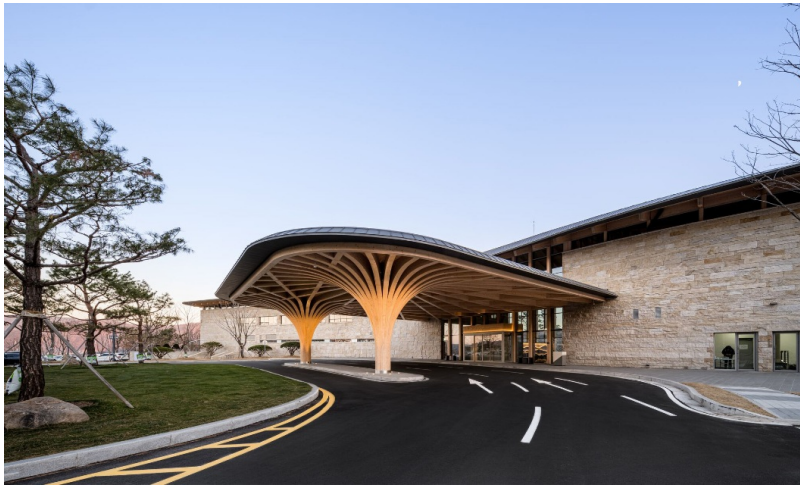
Die Bauteile des geschwungenen Vordaches wurden auf dem Erlenhof produziert.

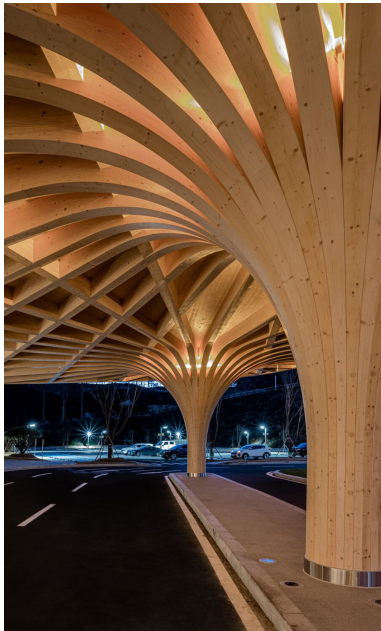
Die beiden baumartigen Strukturen spannen die Holzbalken wie Äste über den Eingangsbereich.

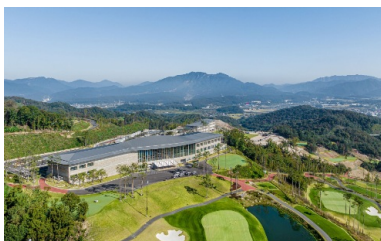
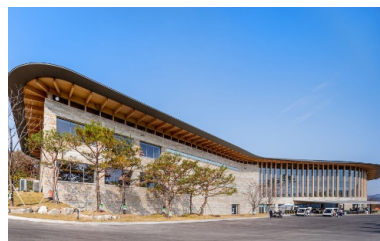
Ziemlich beeindruckend: Das gesamte Dachfläche des 160 m langen Klubhauses beträgt 5300 m².

Das geschwungene, freigeformte Dach mit sichtbaren Holzträgern bildet einen Kontrast zum steinernen Gebäude.

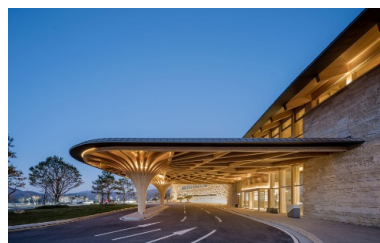
Ein Hingucker sind die zwei baumartigen Holzstrukturen beim Eingang zum Resort.
